# ÉTUDE HYDRAULIQUE – RÉSEAU PLUVIAL

## SECTEUR DU VILLAGE

### VILLE DE MONT-TREMBLANT

**PROJET :** Étude hydraulique – Réseau pluvial  
Secteur du Village – Ville de Mont-Tremblant

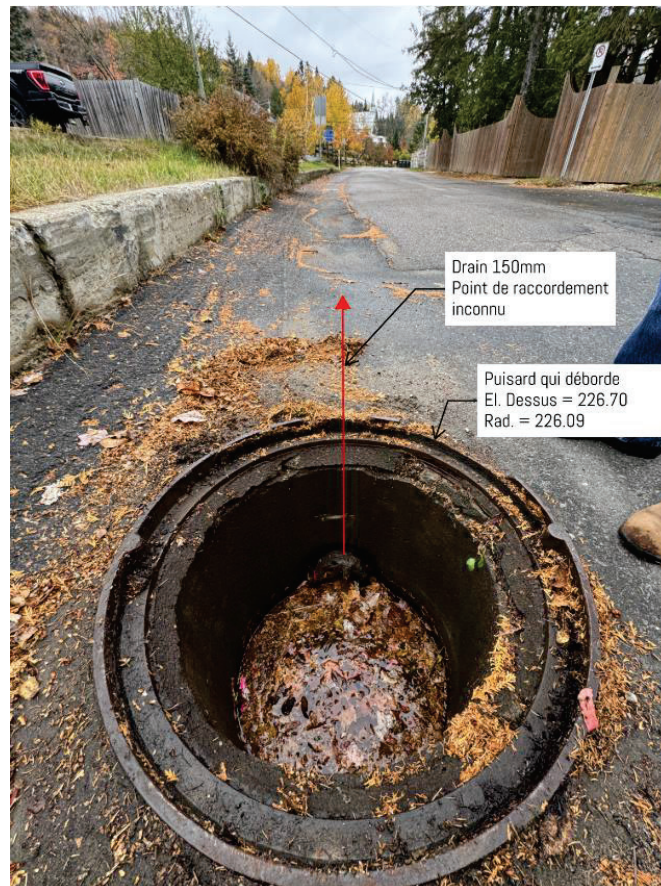
Il a été constaté que le premier puisard possède un drain de 150mm en direction du réseau d'égout pluvial lors d'une seconde visite en octobre 2025.

Figure 6 - Puisard #1 qui déborde sur le chemin Plouffe

Les puisards sur le chemin Plouffe sont le point faible du réseau. Le puisard avec un drain de 150mm présente une insuffisance hydraulique pour la plupart des précipitations et les deux puisards représentent les points de débordements du réseau. Un fossé est proposé entre le chemin Plouffe et la piste cyclable en raison de la très faible profondeur du réseau. Ce scénario permettrait de limiter les possibilités de débordements causés par des refoulements, d'augmenter la hauteur maximale de la ligne piézométrique dans le secteur 1 et de retirer l'impact de la sédimentation dans la conduite principale sur le niveau de service du chemin Plouffe. Une conception détaillée permettra de déterminer l'emprise exacte du fossé et le début de la canalisation. Un scénario avec conduites a été analysé, mais le diamètre minimal serait de 375mm et par conséquent le couvert au-dessus de la conduite proposée serait trop faible pour maintenir le niveau de l'exutoire à 225,50.

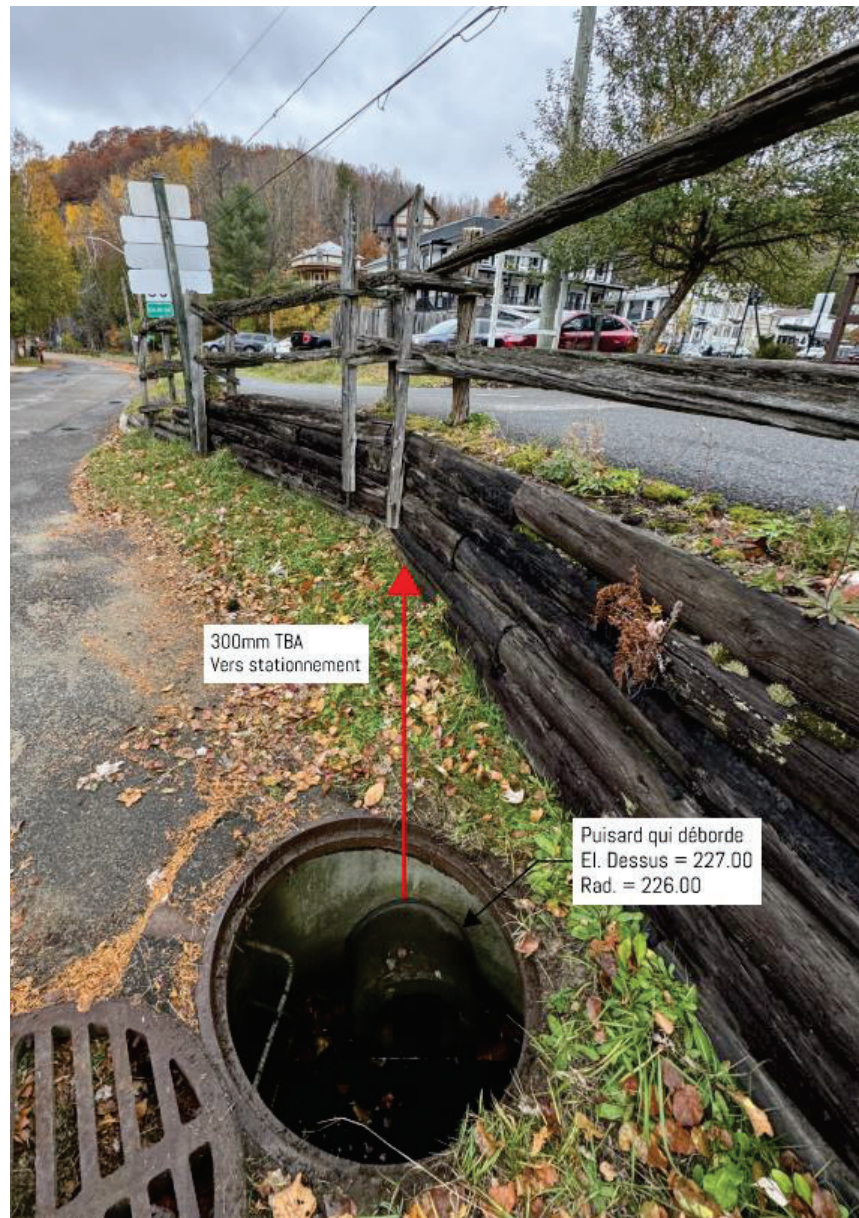
L'autre puisard est relié à un regard dans le stationnement au bas du chemin du Village par une conduite de 300mm qui est reliée à un regard-puisard dans le stationnement. Celui-ci est directement connecté dans la conduite de 1 200mm acheminant les eaux vers l'exutoire.

Figure 7 - Puisard #2 qui déborde sur le chemin Plouffe

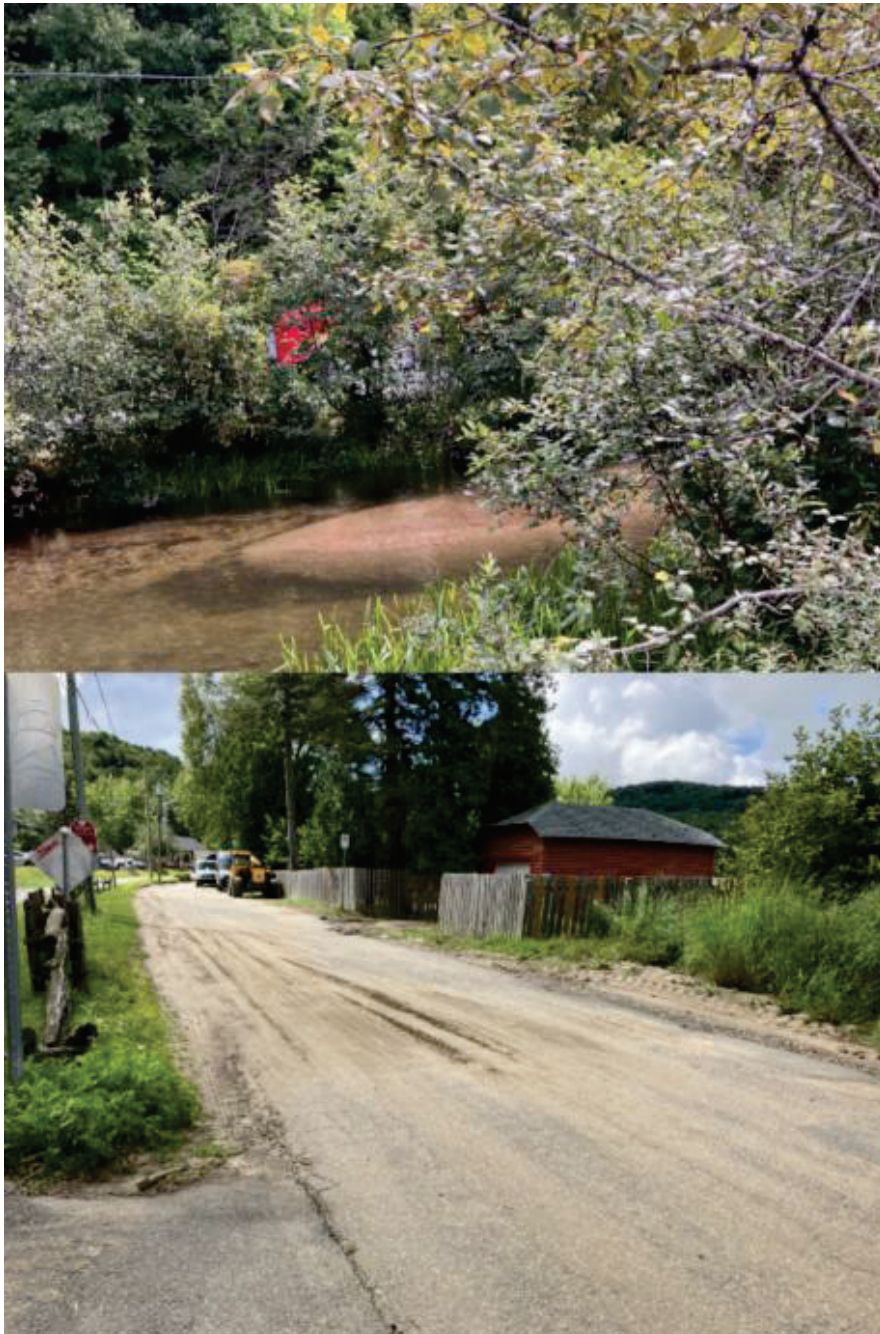
Des inondations causées par les écoulements de surfaces ont été observées lors de l'événement du 9 août 2024 selon des photos et vidéos transmises par la Ville. De grandes accumulations de sédiments ont été remarquées sur le chemin Plouffe et dans le marais filtrant servant de 2<sup>e</sup> exutoire après l'événement. Des problèmes d'érosions dans plusieurs secteurs ont aussi été répertoriés par la Ville.

Figure 8 - Accumulations de sédiments au marais filtrant et sur le chemin

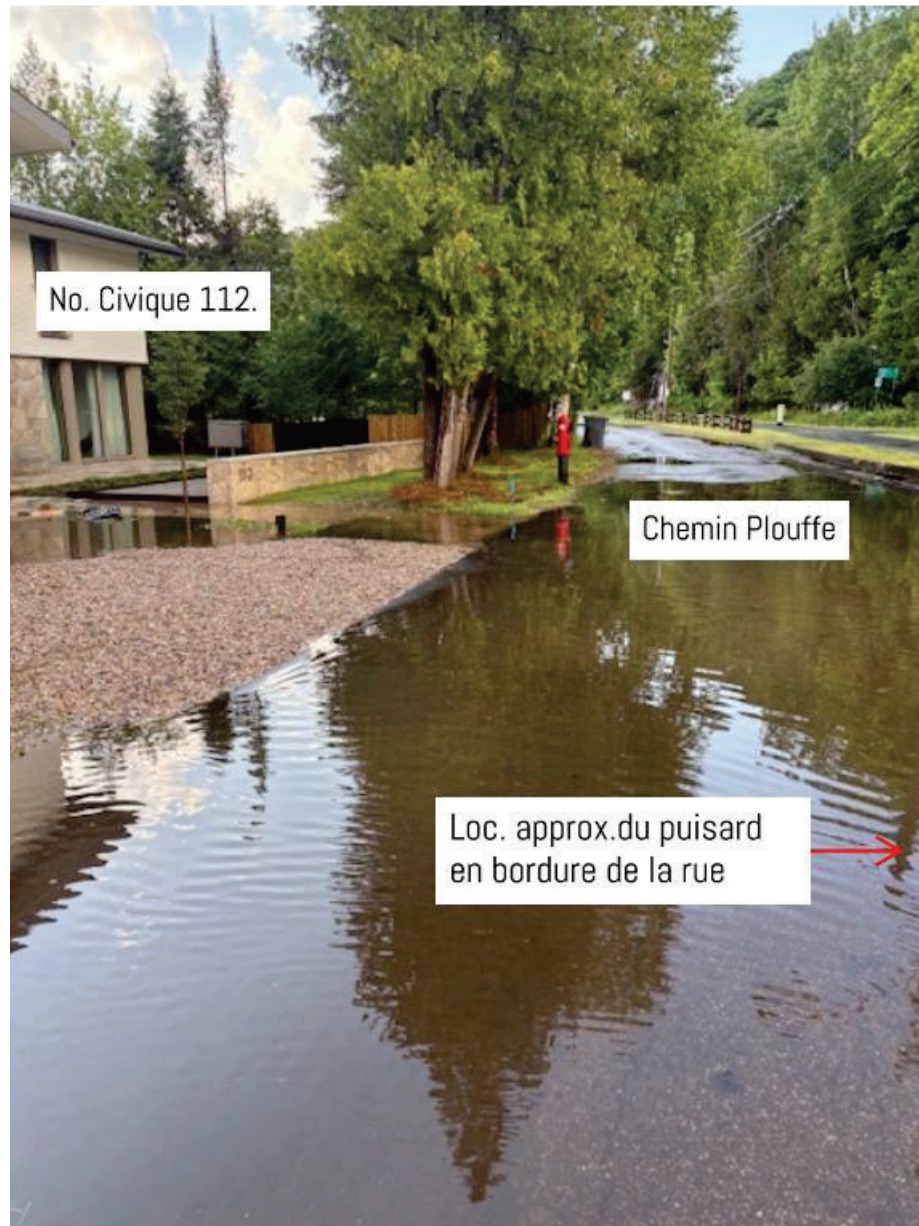
Une inondation a récemment été répertoriée sur le chemin Plouffe le 24 juillet 2025. Une précipitation totale de 15,4 mm a été enregistrée à l'usine d'épuration de Saint-Jovite entre le 24 et 25 juillet. La figure ci-dessous présente l'étendue de l'inondation.

Figure 9 - Inondation sur le chemin Plouffe en date du 24 juillet 2025

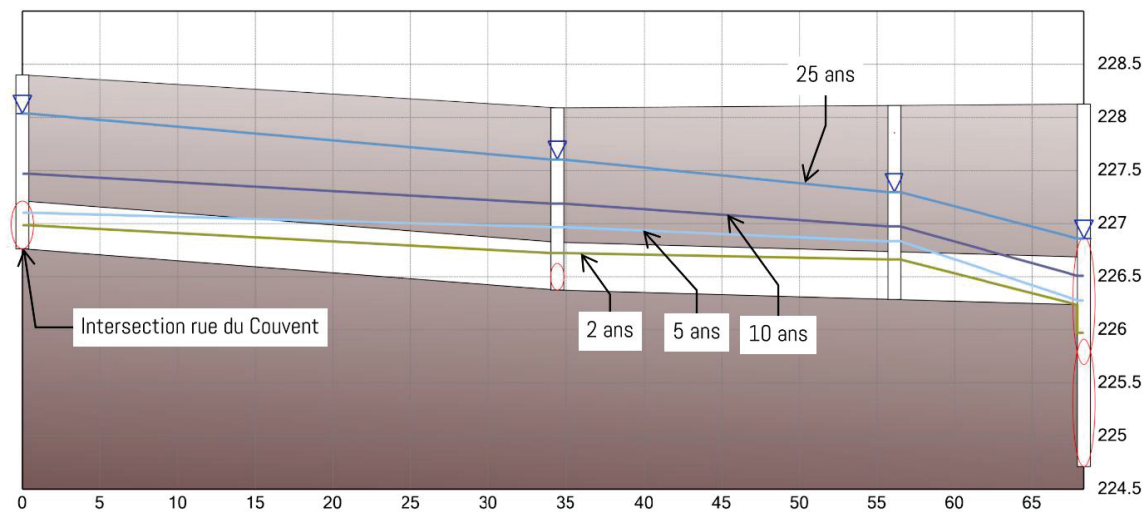
Tous les secteurs ont un niveau de service se situant entre 5 ans et 10 ans en condition de climat actuel (sans majoration pour les changements climatiques) à l'exception du secteur 3 Chemin du Village Sud qui présente un niveau de service entre 2 ans et 5 ans en raison de la mise en charge du réseau mineur lors de ces événements. La figure ci-dessous présente le profil de la ligne piézométrique du secteur 3 selon différentes pluies.

Figure 19 - Profil de la ligne piézométrique du secteur 3 selon diverses récurrences en climat actuel

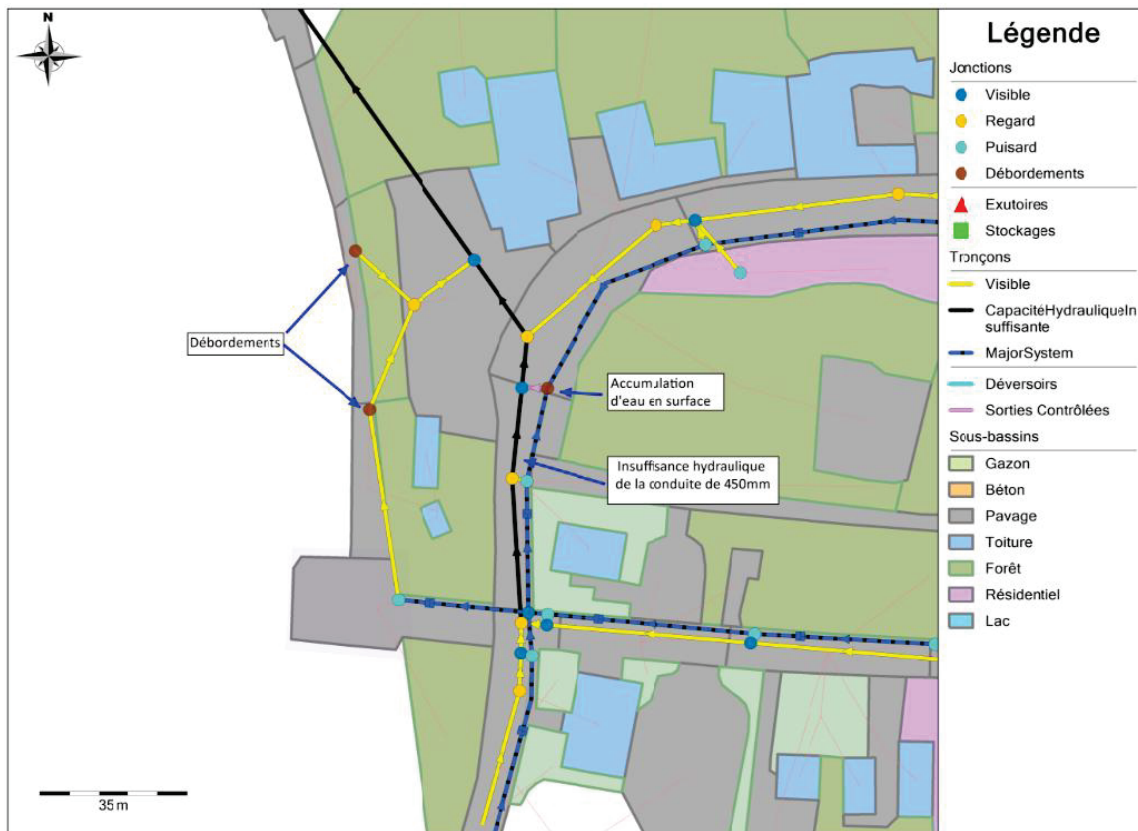
Le niveau de service du réseau en prenant en considération l'impact des changements climatiques (majoration des intensités de pluies) est toutefois inférieur à 2 ans pour le secteur 3 et entre 2 ans et 5 ans pour le reste du réseau. Les points de débordements et d'accumulations en surface lors de pluies supérieures au niveau de service sont centralisés principalement sur le chemin Plouffe et au bas du Chemin du Village. Une accumulation d'eau pouvant aller jusqu'à 300 mm est observée dans le point bas pour une pluie de 1 :10 ans majorée de 35%. La figure ci-dessous présente les points de débordements et d'accumulation d'eau lors des pluies dépassant le niveau de service.

Figure 20 - Faiblesses du réseau à la zone problématique

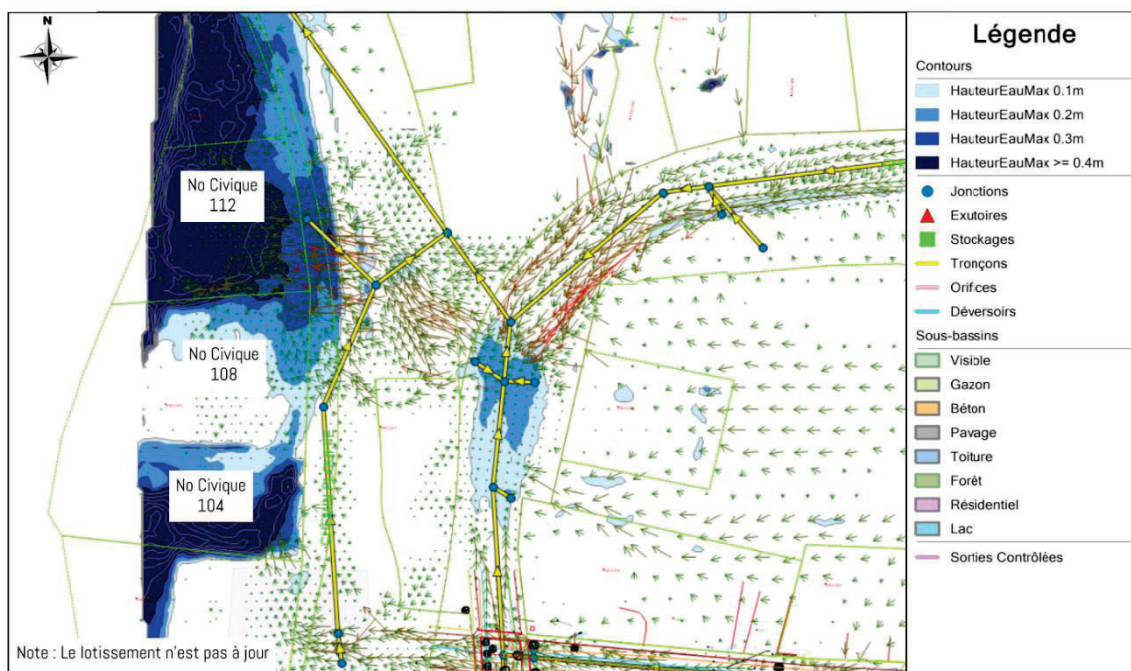
Une modélisation 2D du secteur problématique d'une pluie de récurrence 1 :25 ans en climat futur a révélé que les débordements observés au bas du Chemin du Village peuvent se rendre jusqu'au chemin Plouffe. Les débordements sont causés par la surcharge de la conduite principale et l'insuffisance hydraulique du secteur 3. La figure ci-dessous présente les valeurs de pointes d'accumulation d'eau en surface et les sens d'écoulement de l'eau.

Figure 21 - Accumulations d'eau maximales et sens d'écoulement de l'eau

L'eau s'accumule jusqu'au-dessus des bordures et déborde vers le chemin Plouffe en plus des débordements qui surviennent par les puisards. Le profil du chemin du Village montre une zone d'accumulation d'eau et celui du chemin Plouffe s'écoule vers les numéros civiques 104 et 112.

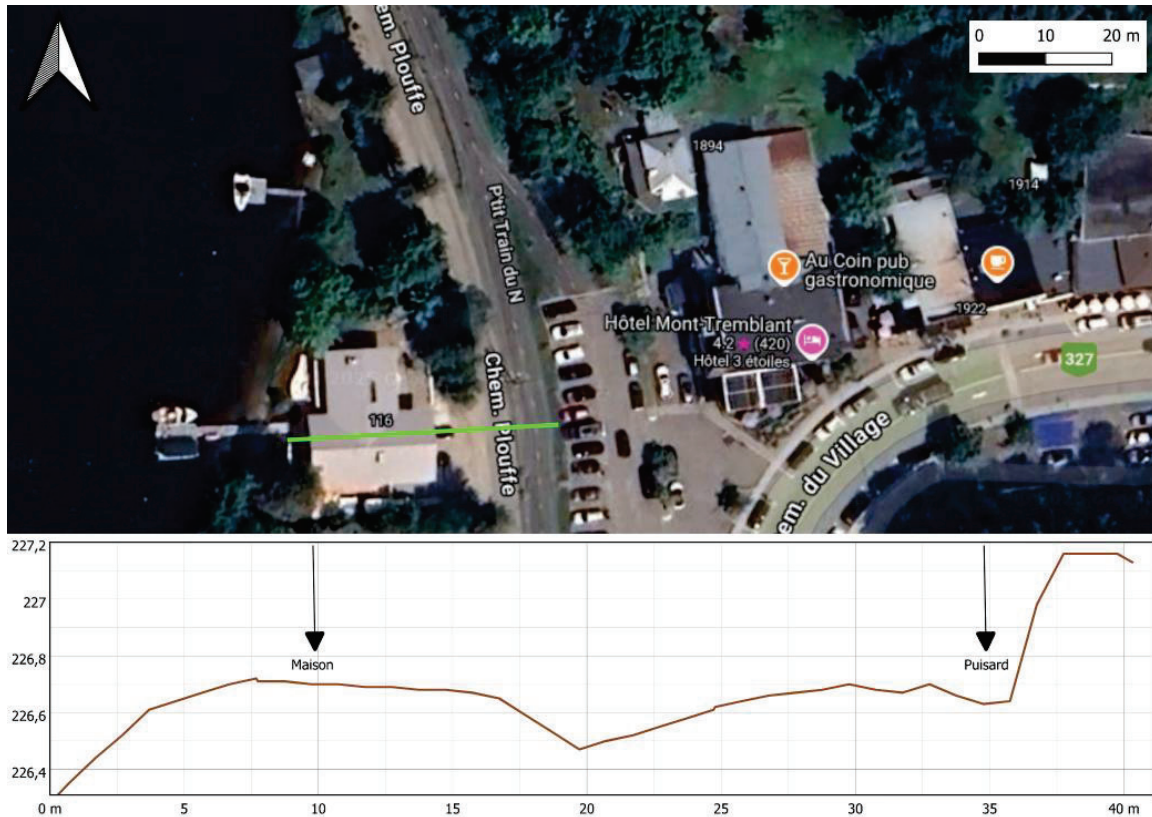
La nouvelle norme BNQ 3660-004 publiée par le Bureau de Normalisation du Québec en 2025 recommande que les ouvertures les plus basses des bâtiments soient au minimum 1,0 mètre plus hautes que le rebord des puisards en l'absence d'une voie de débordements de surface adéquate. Les ouvertures des maisons (portes de garage) sont environ au même niveau que les puisards dans le cas actuel.

Figure 24 - Profil transversal du chemin Plouffe

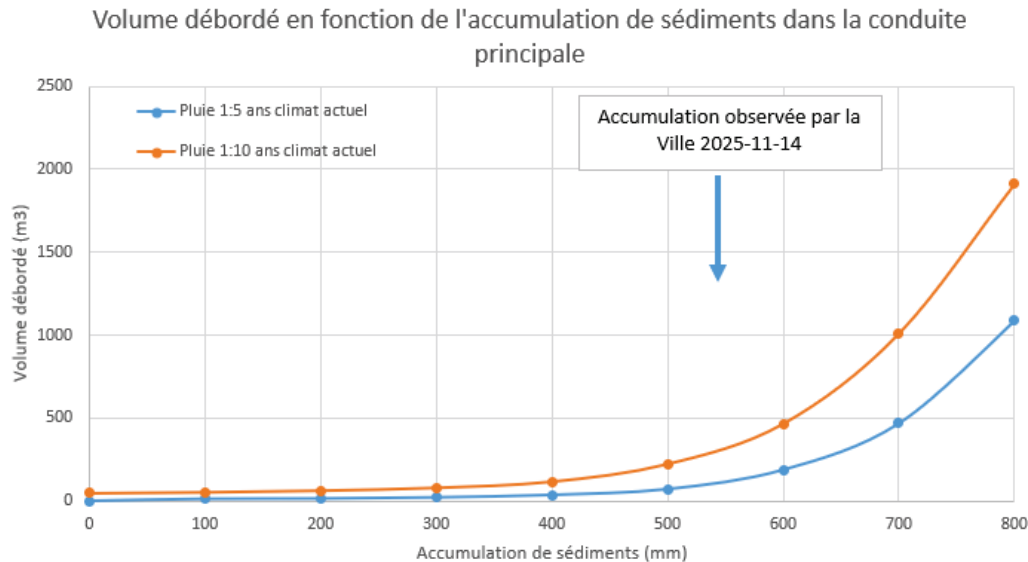
La Ville a mentionné que l'apport en sédiment dans le réseau d'égout pluvial était un enjeu et que la conduite principale de 1 200mm du secteur 1 était souvent engorgée de sable. Des simulations ont été réalisées sur différentes pluies en climat actuel en considérant des accumulations de sédiments variables dans cette conduite. Le graphique ci-dessous présente la relation entre les volumes débordés et l'accumulation de sédiments dans la conduite.

Figure 25 - Relation entre les volumes débordés et l'accumulation de sédiments dans la conduite principale

Une augmentation importante des volumes débordés dans le modèle est observée à partir de 300mm d'accumulation. L'effet se fait encore plus ressentir lors des précipitations à forte intensité.

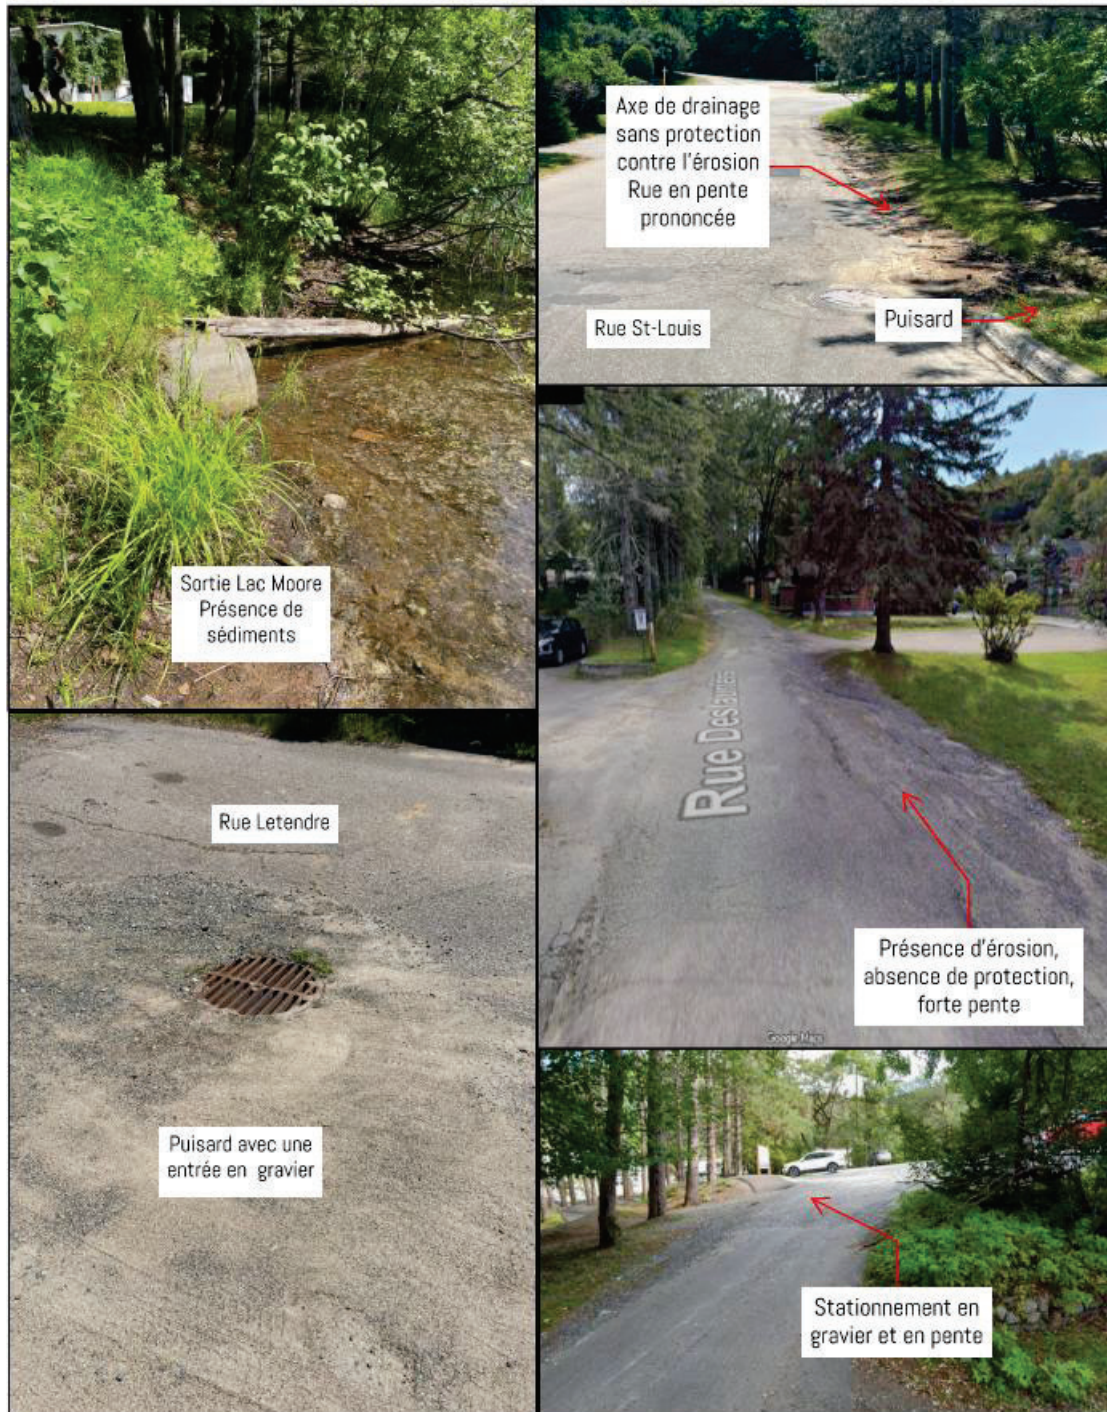
La Ville a procédé à une opération de récurage de la conduite principale le 14 novembre 2025. Une accumulation de sédiment ou une masse de béton d'une hauteur d'environ 500mm était présente au fond de la conduite, ce qui a définitivement un impact sur la capacité hydraulique de la conduite principale. Les photos ci-dessous présentent quelques sources de sédiments qui ont été remarqués lors des relevés terrain et qui pourraient être à l'origine de cette accumulation.

Figure 26 - Sources de sédiments dans le bassin versant

Ces observations sont concluantes avec les observations terrain qui ont été réalisées dans le cadre de la présente étude. La source des sédiments du bassin versant est directement liée au fait que le secteur est montagneux, que plusieurs stationnements sont en gravier et que les infrastructures de drainage n'ont pas de protection contre l'érosion. La figure ci-dessous présente les endroits du bassin versant avec les plus grands indices de connectivités des sédiments avec le réseau hydrographique, c'est-à-dire les zones les plus susceptibles d'être à l'origine des sédiments dans la conduite principale. Les interventions de gestion des sédiments et de l'érosion devraient être concentrées dans les zones en rouge pour commencer.
